VŠB - Technická univerzita Ostrava

Technologický postup sanace stávajícího objektu

Technological process of reconstruction of the existing building

Ostrava 2017

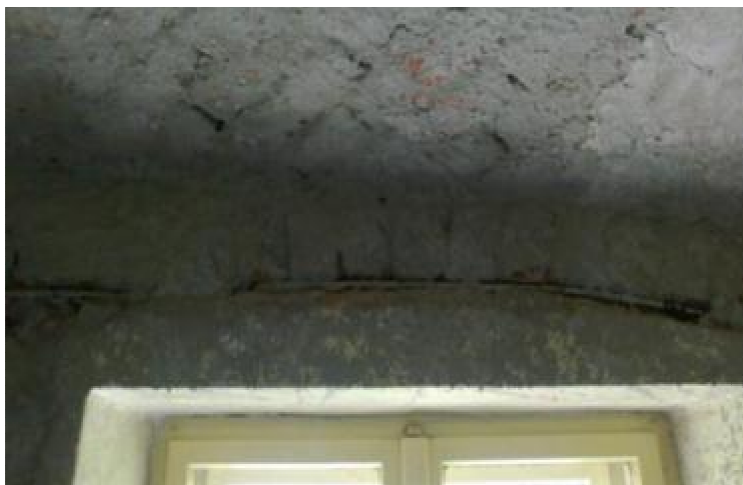
Ve starší části objektu jsou v místnosti č. 1.03 a 1.04 (chodba a obývací pokoj), dle projektové dokumentace, nad okenními otvory cihelné přímé překlady, které jsou vyztuženy. Nad těmito překlady se nacházejí původní cihelné klenuté překlady, viz obr. č. 9. Nad dveřními otvory jsou překlady přímé dřevěné, betonové, vyztužené a cihelné klenuté. V přístavbě jsou překlady přímé vyztužené.

Obr. č. 10: Současný přímý překlad s viditelným původním klenutým překladem

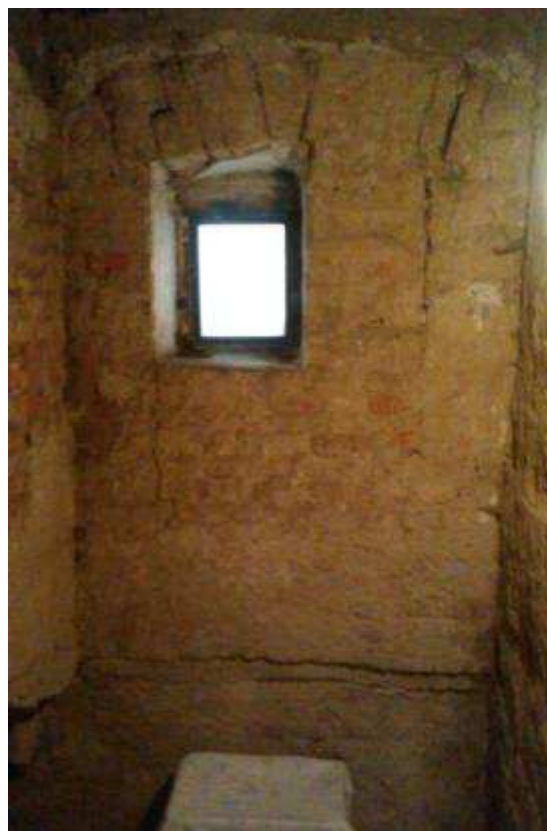
Obr. č. 22: okenní otvor z obr. č. 19 z pohledu z interiéru

Specifikace trhliny č. 11	
Umístění	V exteriéru na jižním průčelí objektu.
Průběh	Trhlina probíhá od rohu okenního otvoru směrem vzhůru
Šířka	7 mm, směrem vzhůru se zužuje
Hloubka	500 mm
Z hlediska pohybu	Není zjištěno, nebyly provedeny sádrové terčíky, ani jiná metoda měření.
Stáří	Není zjištěno.
Z hlediska závažnosti dle ČSN 73 0040	Stupeň poškození 3 (Střední rozrušení s vážnými škodami. Stabilita není ohrožena. Trhliny širší než 5 mm v příčkách i nosných zdech. Opadávání krytiny a části komínu).
Podle původu	Tahová trhlina.
Příčina	Vlivy důlní činnosti (indukovaná seizmicita)

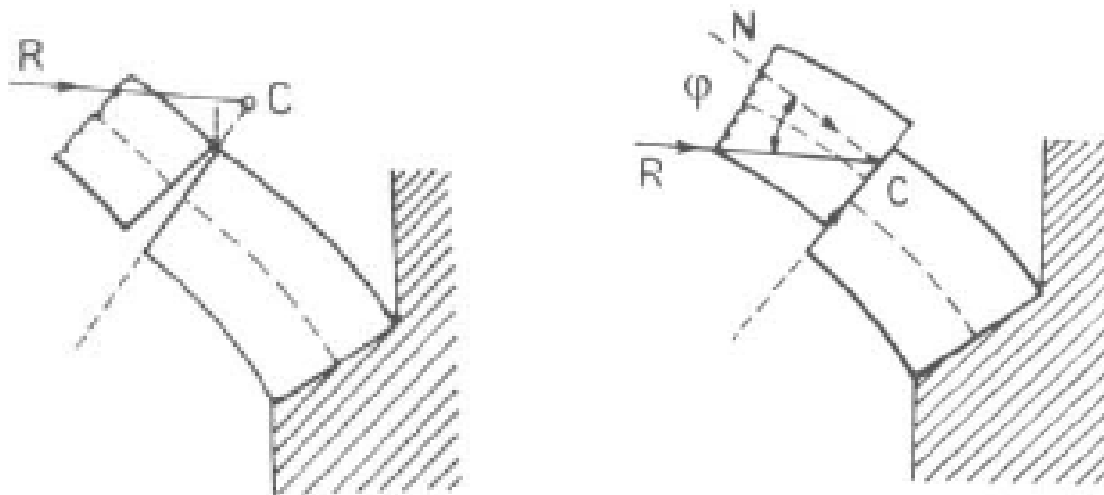
Obr. č. 39: pohyby v klenbě [25]

Klenba v místnosti č. 1.03 byla v minulosti deformovaná převážně poklesy způsobené důlní činností v letech 1990 až 2000. Dnes je klenba porušována především vlivem indukované seizmicity. V důsledku všech těchto jevů vznikají popsané trhliny a deformace viz obr. č. 39. Na obr. č. 34 je viditelné, že čelní oblouk klenby (tvořící segmentový oblouk) poklesl o celé své vzepětí.

Stěny této místnosti jsou roztláčovány tlakem pruské klenby, které ze všech typů kleneb vyvozují na stěny největší tlak.

vlevo je pootočení, vpravo je posunutí

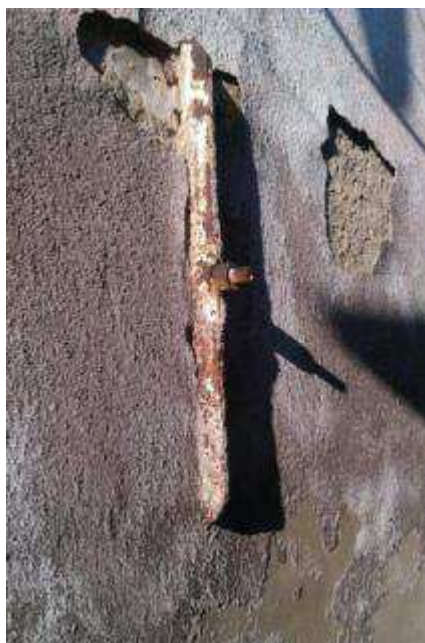
Obr. č. 61: ocelové táhlo č. 3 viz výkres č. 2, viditelné na jižním průčelí objektu

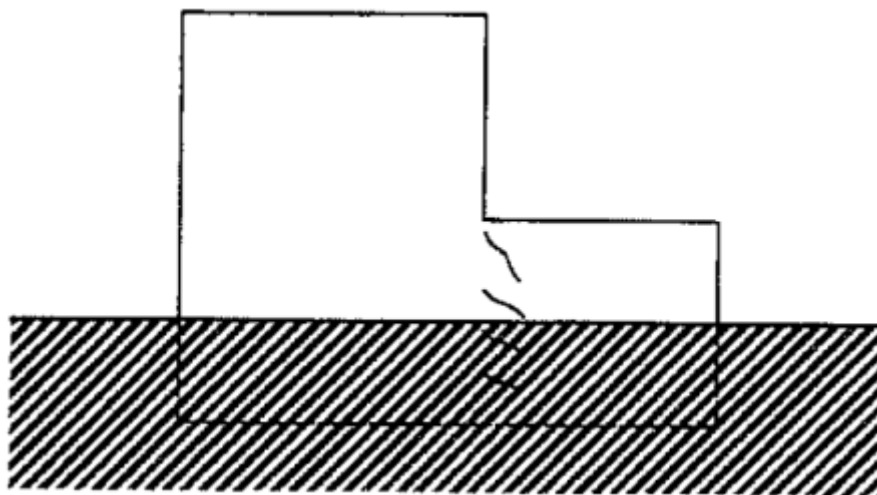
Obr. č. 62: absence dělicí spáry [24]

Neoddilatováním přístavby od staré části objektu, došlo v přístavbě ke vzniku třech vlásečnicových vodorovných trhlin, viz obr. č. 62.

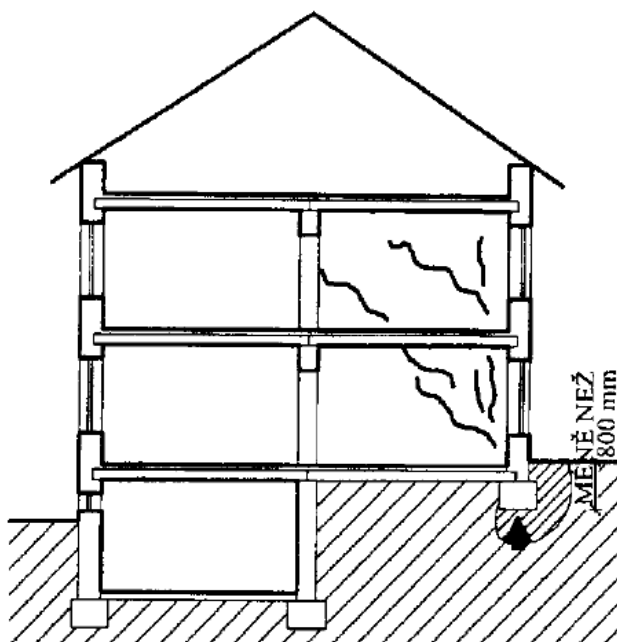
Obr. č. 65: nerovnoměrné sednutí základů [24]

Vzhledem k tomu, že se na objektu spíše nevyskytují trhliny typické pro působení vlhkosti, nepřisuzuji vlivu vlhkosti v podzákladí a základové spáře v malé hloubce hlavní podíl na vzniklých poruchách.

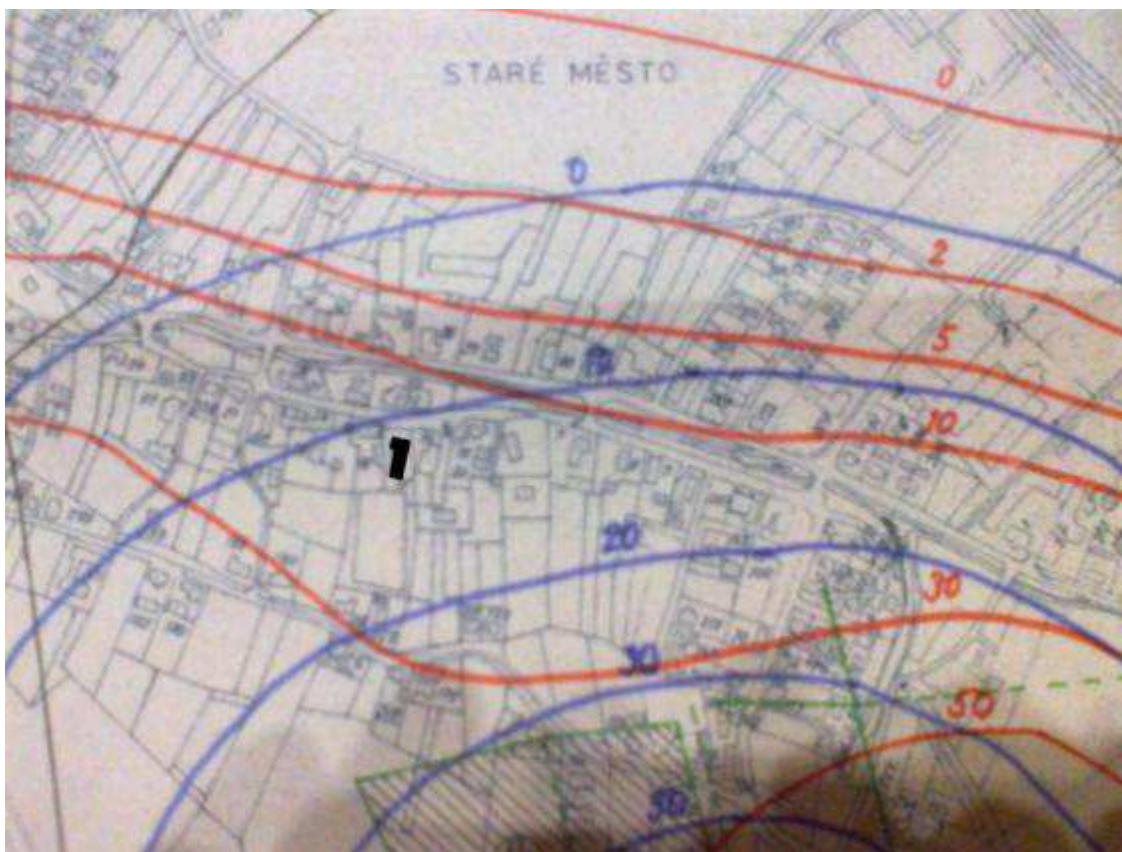
Obr. č. 66: mapa poklesů z dobývání v letech 1990-2000 [13],

Dle prognózní poklesové mapy (vzniklé na základě matematických výpočtů) viz obr. č. 66 z dobývání v 10. kře dobývacího prostoru Karviná Doly I v letech 1990 až 1995 se objekt nacházel mezi izoliniemi 10 a 20, a byl tedy vystaven poklesu 15 cm. Dle těže poklesové mapy z dobývání v 10. kře dobývacího prostoru Karviná Doly I v letech 1990 až 2000 se objekt nacházel mezi izoliniemi 10 a 30, a byl tedy vystaven poklesu 20 cm.

poloha objektu vůči izoliniím,

V těchto letech 1990 až 2000, kdy pod územím, na kterém je umístěn posuzovaný objekt, probíhala těžba a objekt byl vystaven poklesům, mohlo dojít ke zvýšení hladiny podzemní vody, což mohlo zapříčinit podmáčení základů a následné sedání objektu.

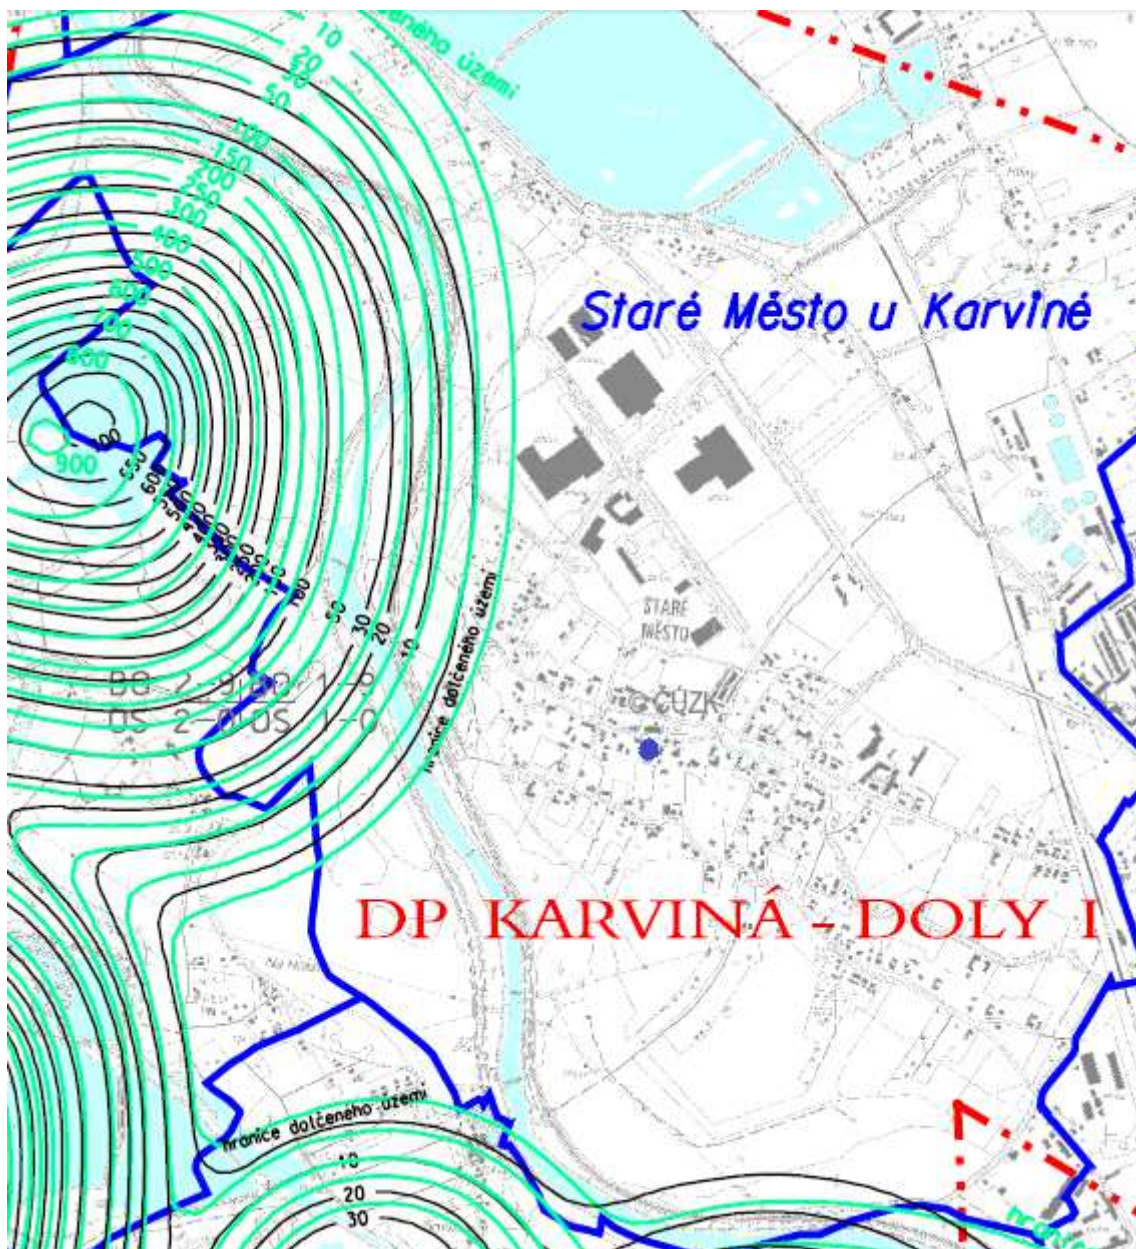
Obr. č. 67: poklesová mapa z dobývání v letech 2003-2020 [14]

Dle prognózní mapy poklesů viz obr. č. 67 z dobývání v 11. kře dobývacího prostoru Karviná Doly I v letech 2003 až 2016 se objekt nacházel za izoliníí 0 a neměl být tedy vystaven poklesům.

poloha objektu vůči izolinii 0

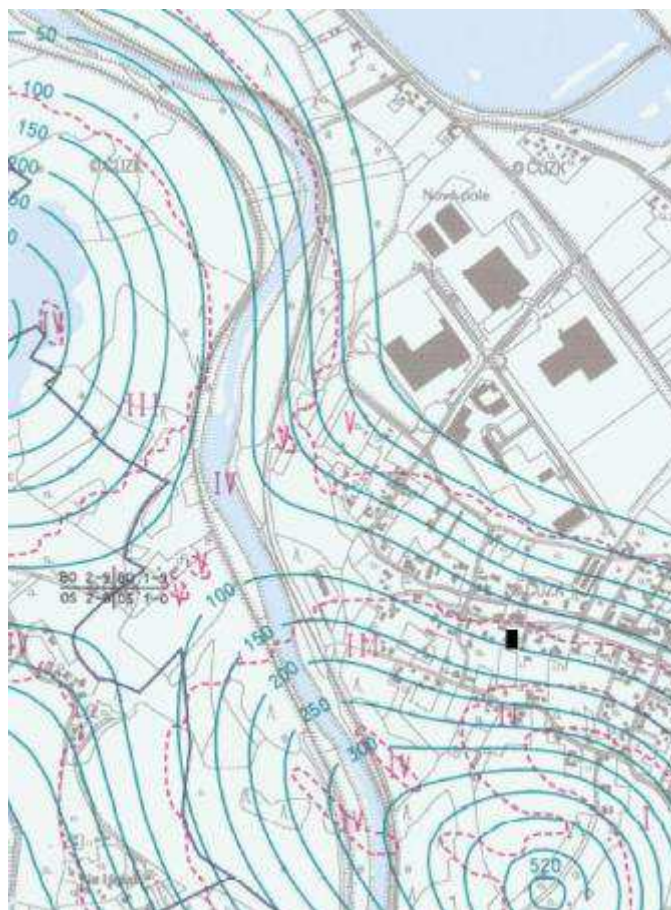
Obr. č. 69: mapa poklesů z dobývání v letech 2015-2023 [16]

Objekt by měl být vystaven poklesům od 50 do 100 cm dle prognózní mapy poklesů pokračující hornické činnosti v 10. kře dobývacího prostoru Karviná Doly I v letech 2015 až 2023 dle dokumentu E. I. A. MŽP 377.

Vzhledem ke konání aktivních kroků k plánované těžbě více slojí v 10. kře dobývacího prostoru Karviná Doly I společností OKD, a. s. dle dokumentu E. I. A. MŽP 377, je nutno objekt zabezpečit proti budoucímu působení vlivů důlní činnosti.

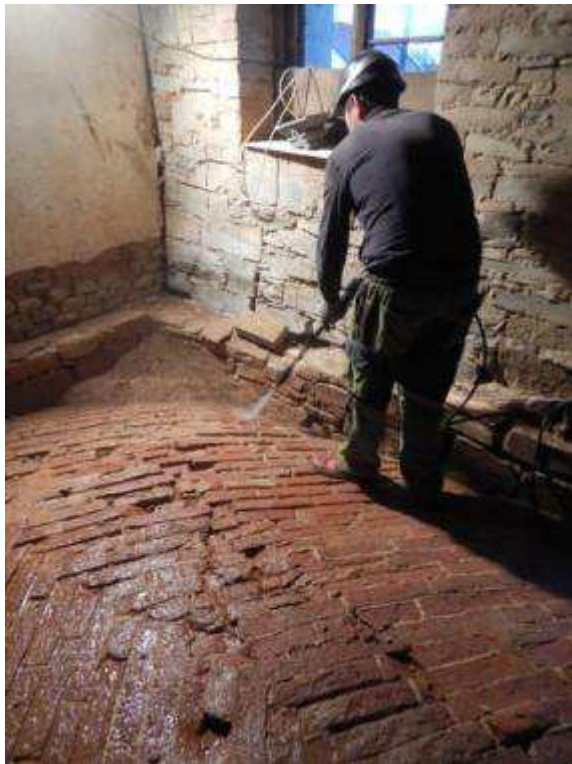
Obr. č. 80: mechanické dočištění spár tlakem vody [1]

Jakmile klenba dosáhne požadovaného vzepětí, provede se mechanické dočištění spár pomocí tlakového čističe, viz obr. č. 80, kterým se odstraní zbytky pojiva.

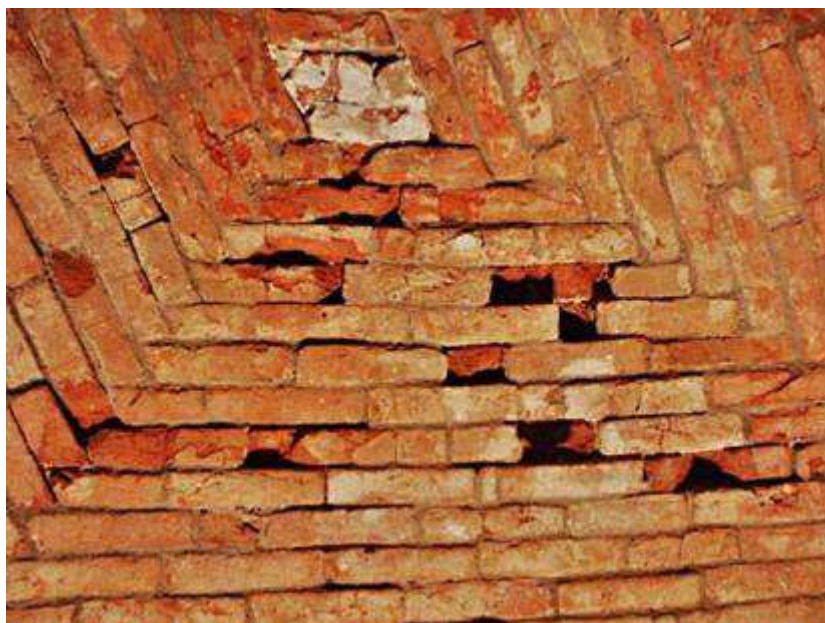
Obr. č. 81: nevyhovující cihly [1]

Následně proběhne kontrola cihel. Cihly, které budou nevyhovující např. z důvodu poškození trhlinami nebo jejich vydrolováním, budou nahrazeny, viz obr. č. 81.

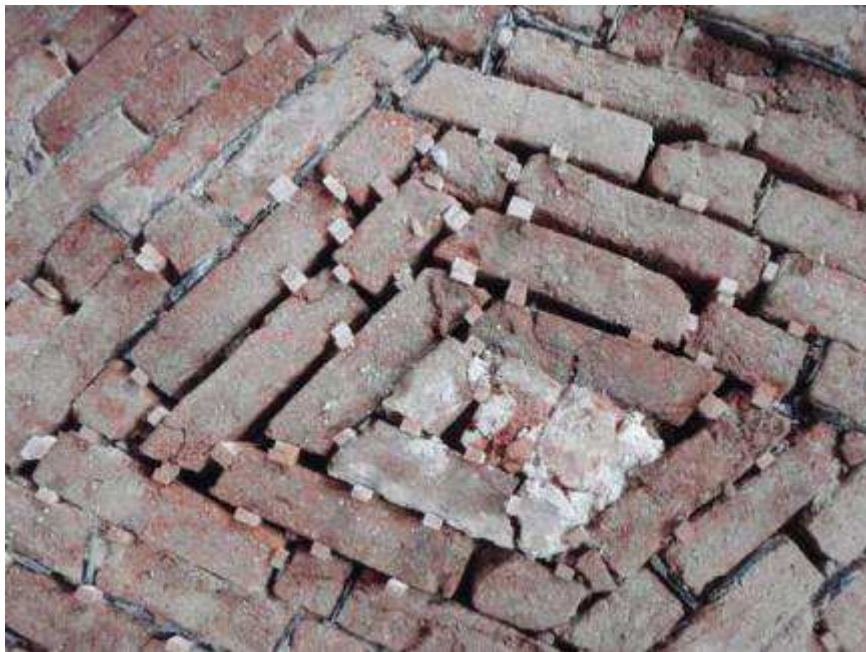
Obr. č. 82: vyklínování spár dřevěnými klíny [1]

Pročištěné spáry se vyklínují dřevěnými klíny, které zůstanou trvalou součástí klenbové konstrukce, viz obr. č. 82.

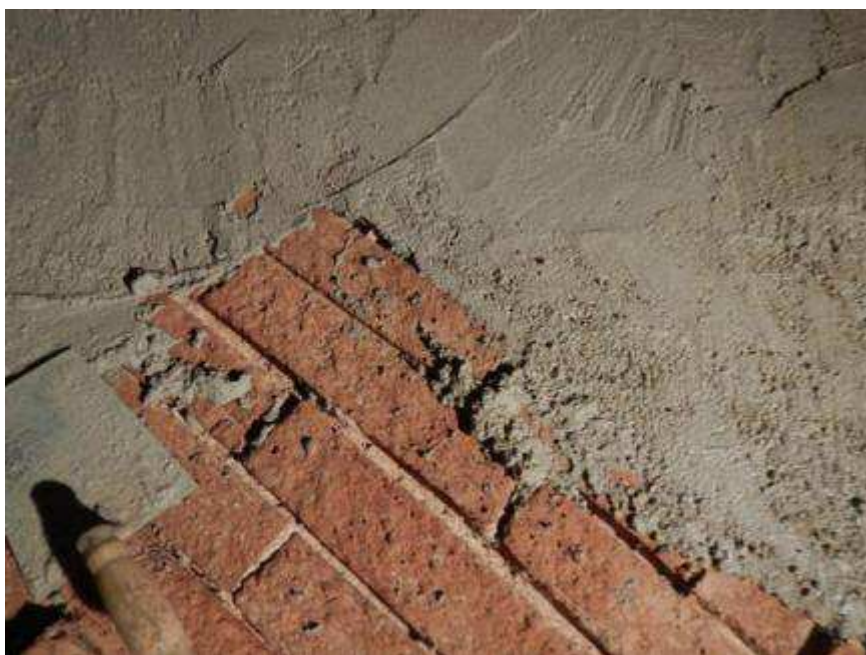
Obr. č. 83: navrácení malty do spár [1]

Po nahrazení nevyhovujících cihel se spáry vyplní maltovou směsí a na rubu klenby se vytvoří maltový potěr tloušťky 10 až 20 mm, viz obr. č. 83.
